PROGRAM PRAC KONSERWATORSKICH

PROPONOWANE POSTĘPOWANIE KONSERWATORSKIE
DOTYCZĄCE FRAGMENTÓW KAMIENNEJ ARCHITEKTURY OGRODOWEJ
PAŁACU W TUŁOWICACH

SCHODY WEJŚCIOWE WRAZ Z BALUSTRADĄ OGRODZENIA,
MUREM KAMIENNYM;
FONTANNĄ,
MARMUROWA ŁAWA Z COKOŁEM I RZEŻBĄ

KONSERWATOR DZIEŁ SZTUKI
WOJCIECH KWIATEK

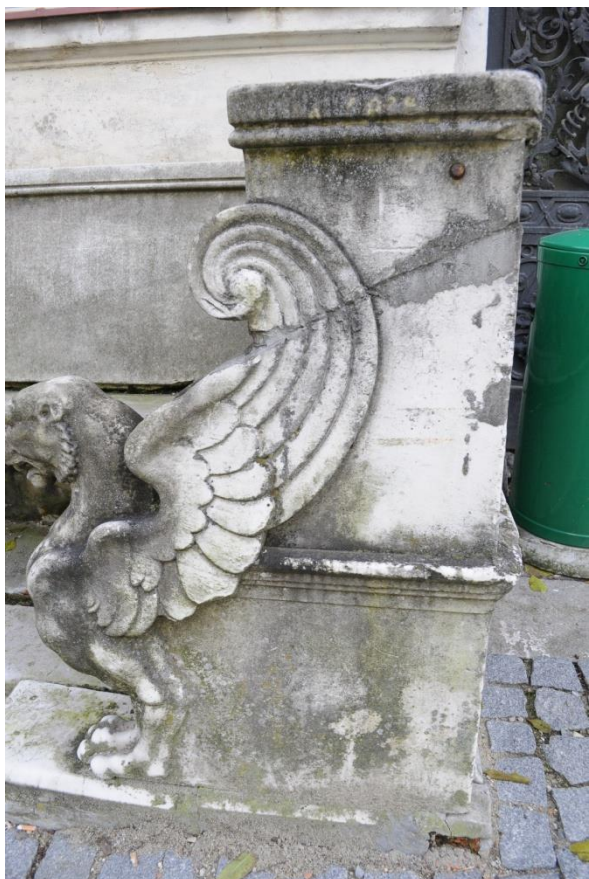
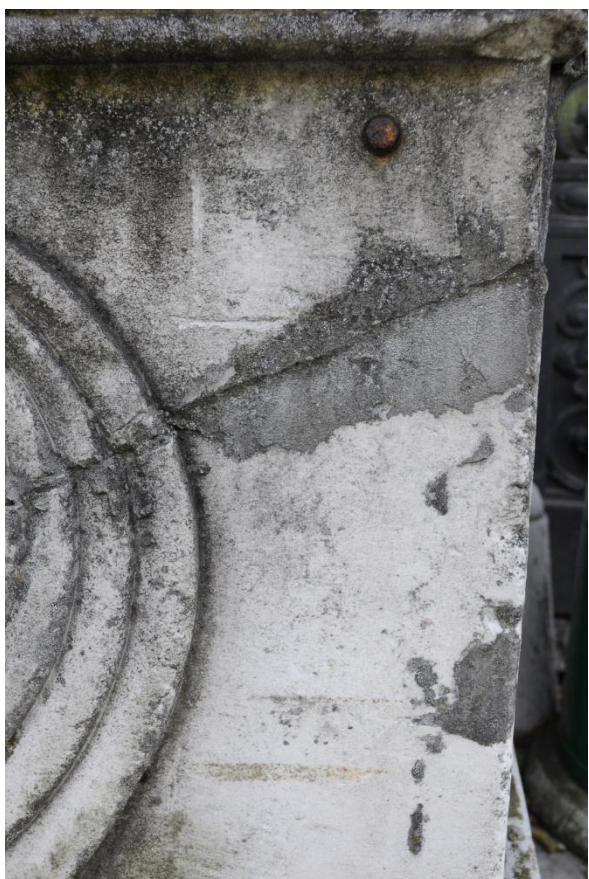
Kamienna ława z białego marmuru.

Widoczne pęknięcia kamienia, uzupełnione zaprawą cementową.

17. Naprawa uszkodzeń konstrukcyjnych ławy z marmuru – zastosowanie żywicy Epidian 5 lub żywicy poliestrowej jako spoiwa do sklejenia rozłamanych elementów.

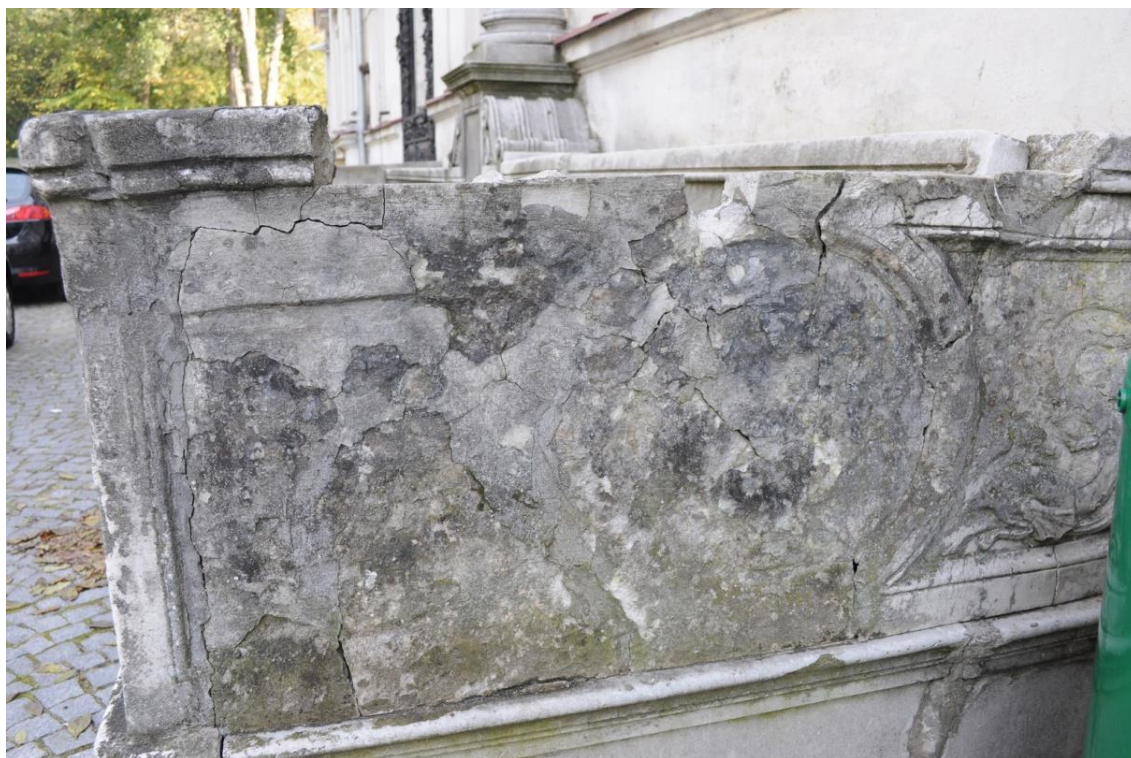
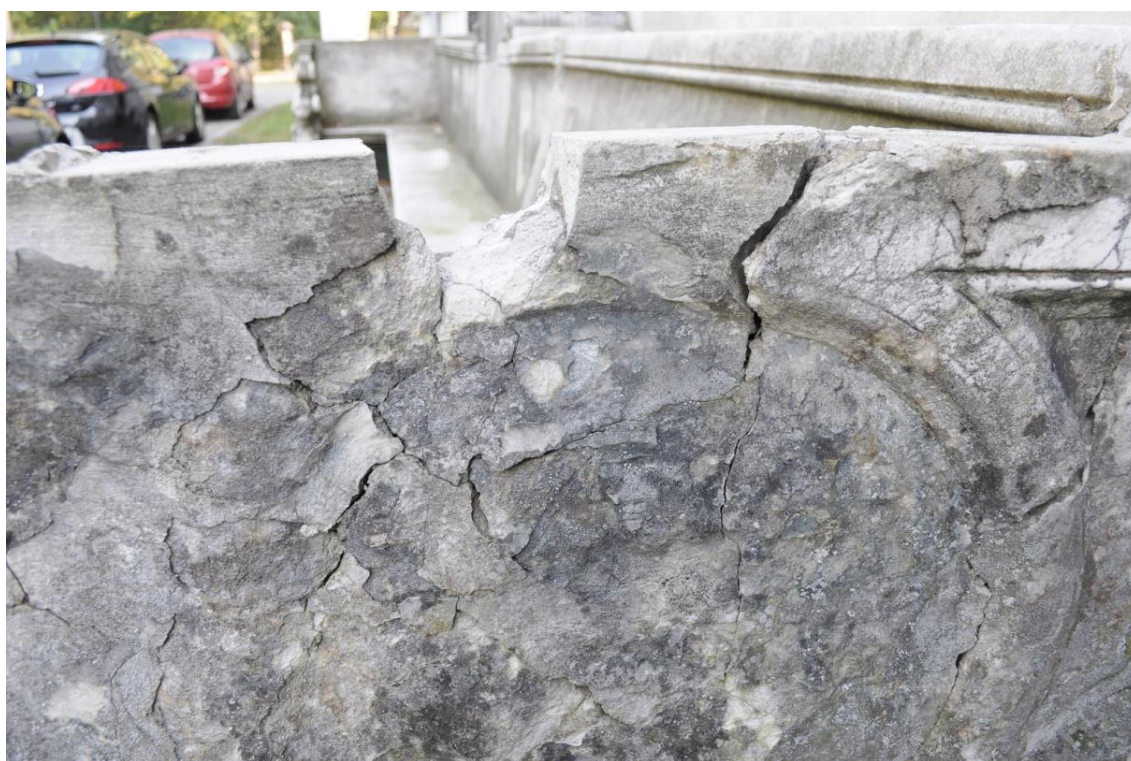
Kamienna ława z białego marmuru.

Ubytki formy oraz pęknięcia konstrukcyjne kamienia. Płaszczyzna kamienia pokryta warstwą zaprawy cementowej, powodującą destrukcję marmuru.

15. Odczyszczeni powierzchni marmuru – metoda postępowania zostanie wybrana po przeprowadzeniu prób konserwatorskich.
16. Uzupełnienie ubytków formy rzeźbiarskiej marmurowej ławy z rzeźbami gryfów.

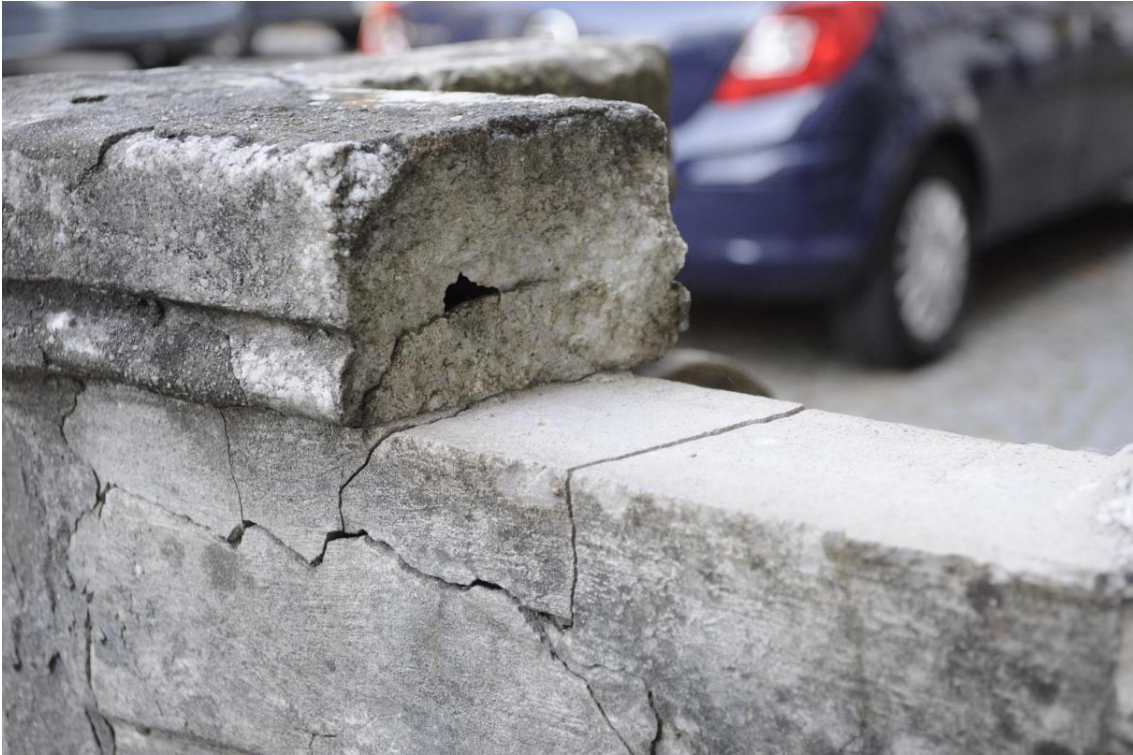
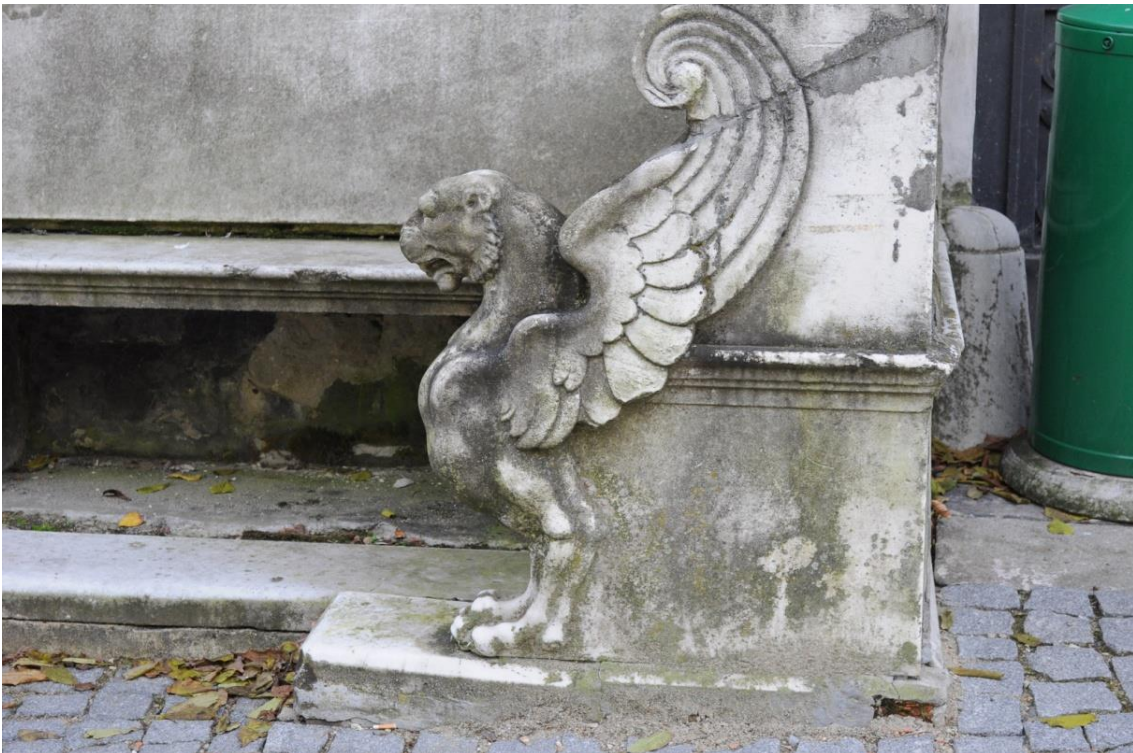
Kamienna ława z białego marmuru.

Ubytki formy architektoniczno-rzeźbiarskiej, pęknięcia strukturalne kamienia.

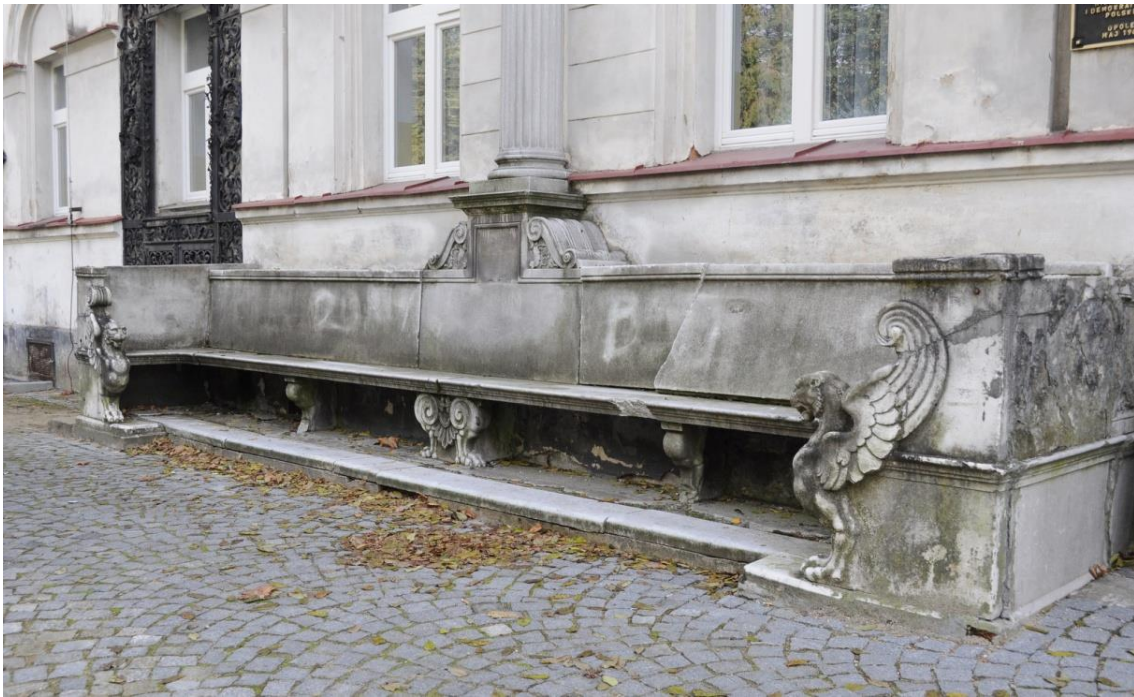
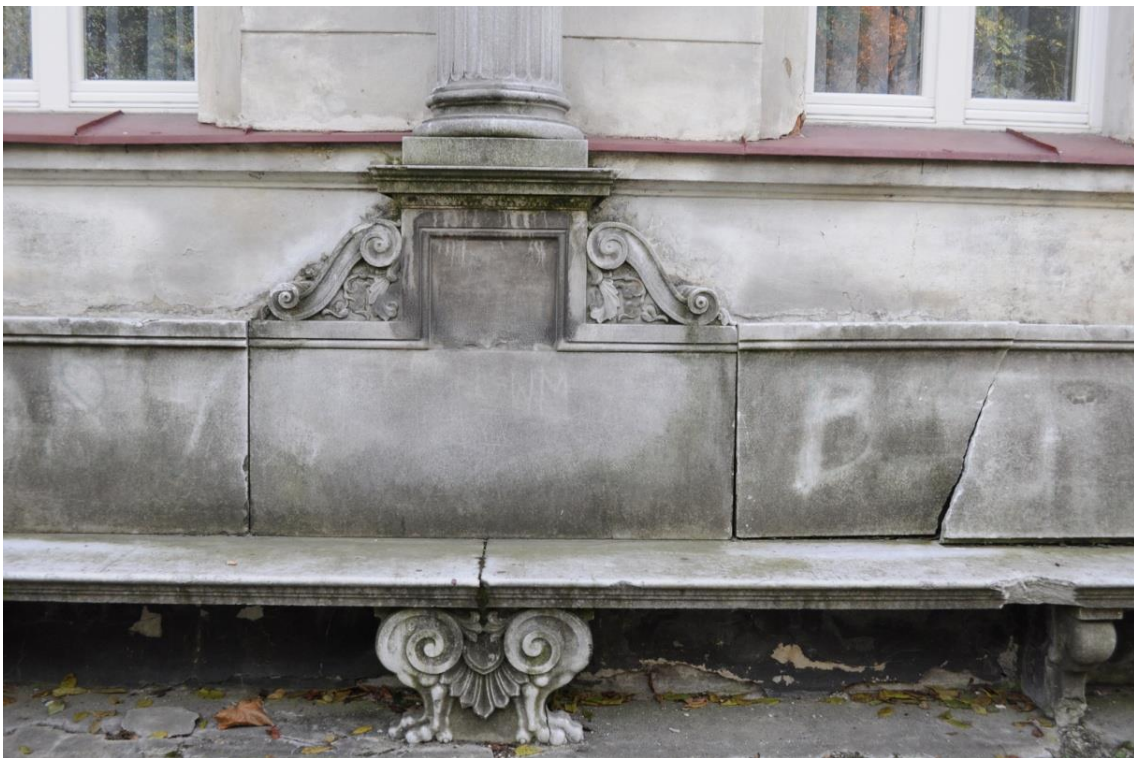
Kamienna ława z białego marmuru.

Widoczne silne zabrudzenia powierzchni marmuru.

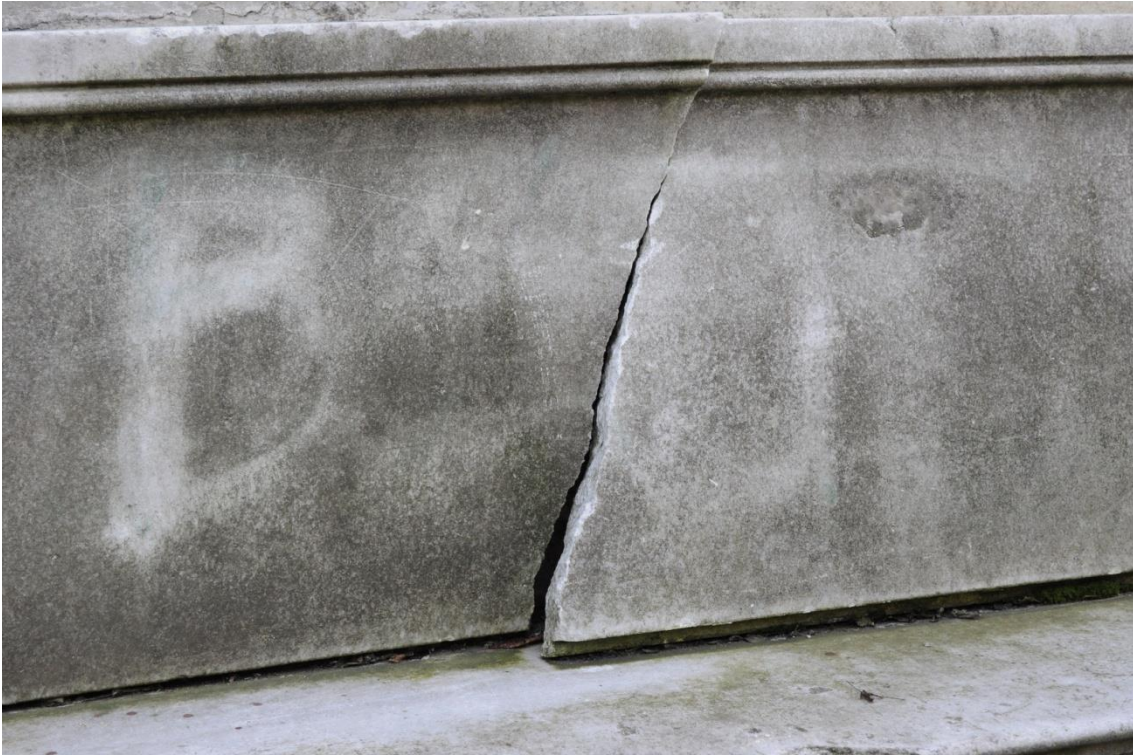
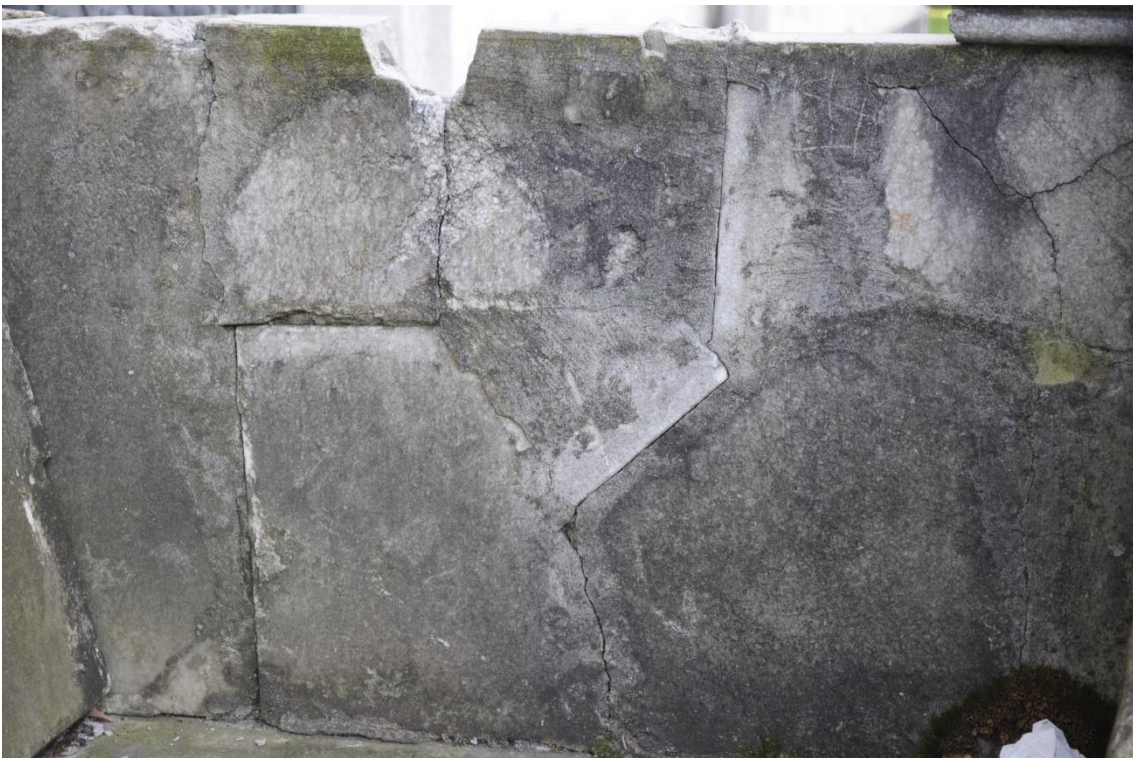
Kamienna ława z białego marmuru.

Pęknięcie konstrukcyjne oparcia ławy.

Wtórne naprawy – uzupełnienia zaprawą cementową.

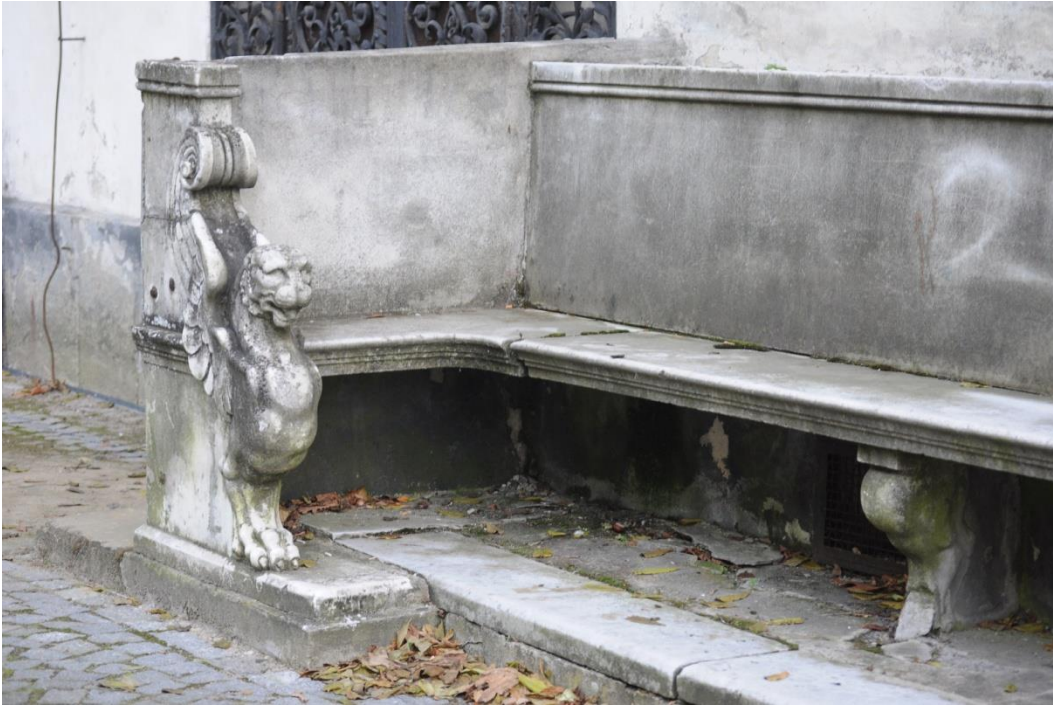
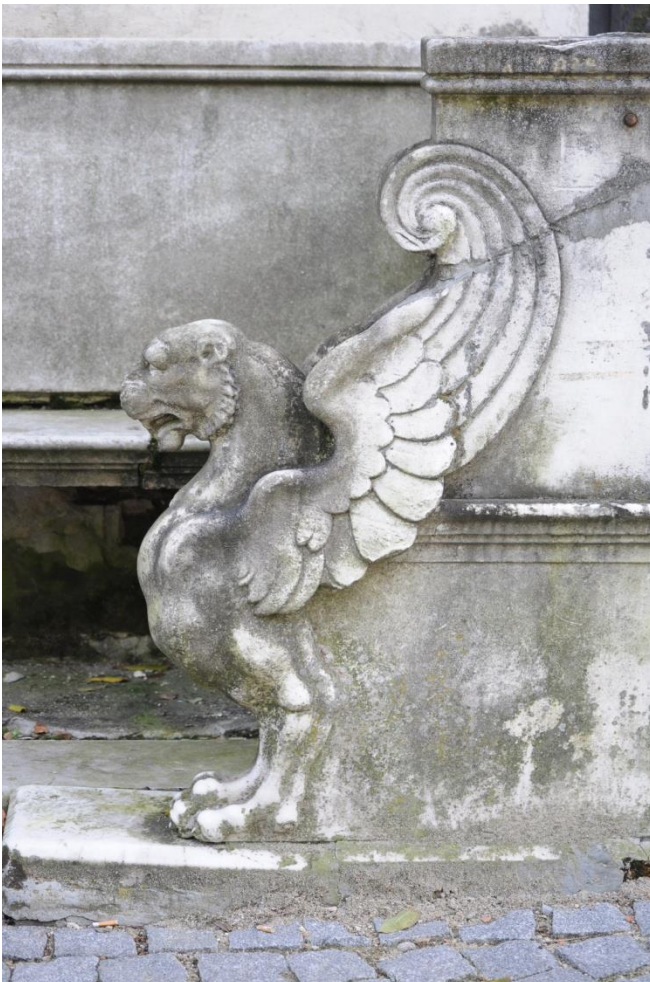
Kamienna ława z białego marmuru.

Widoczne zabrudzenia powierzchni marmuru (czarna fałszywa patyna). Niewielkie ubytki formy rzeźbiarskiej.

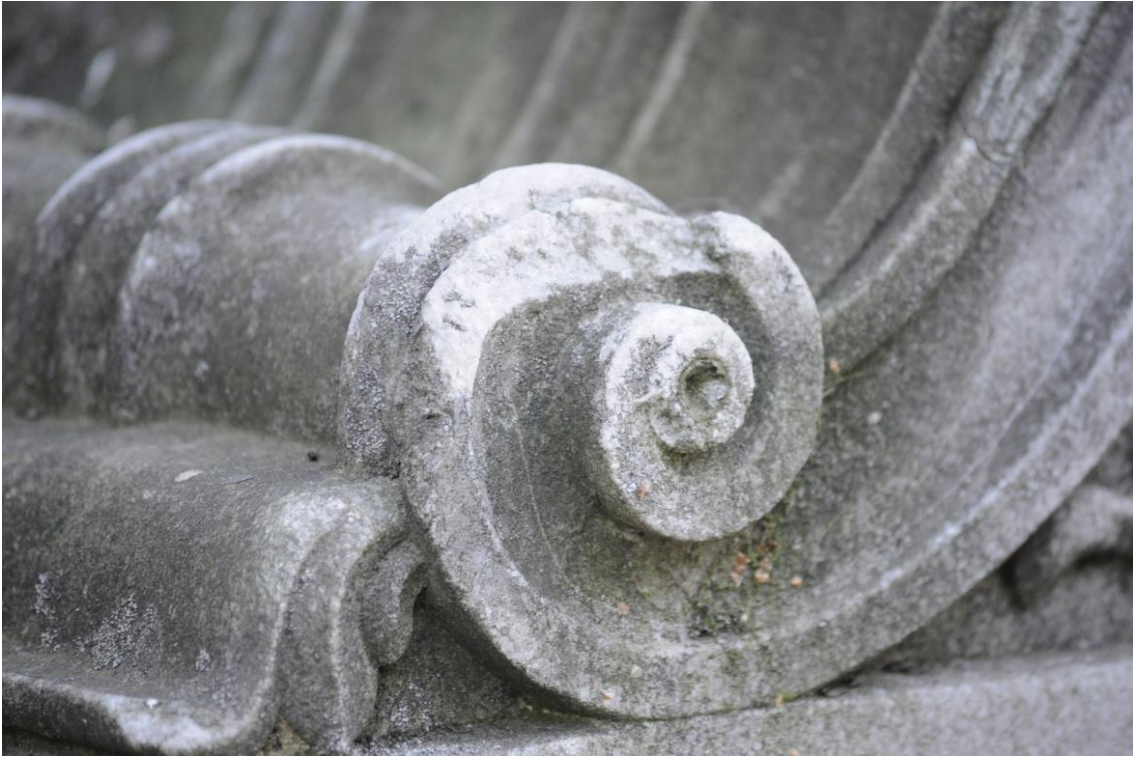
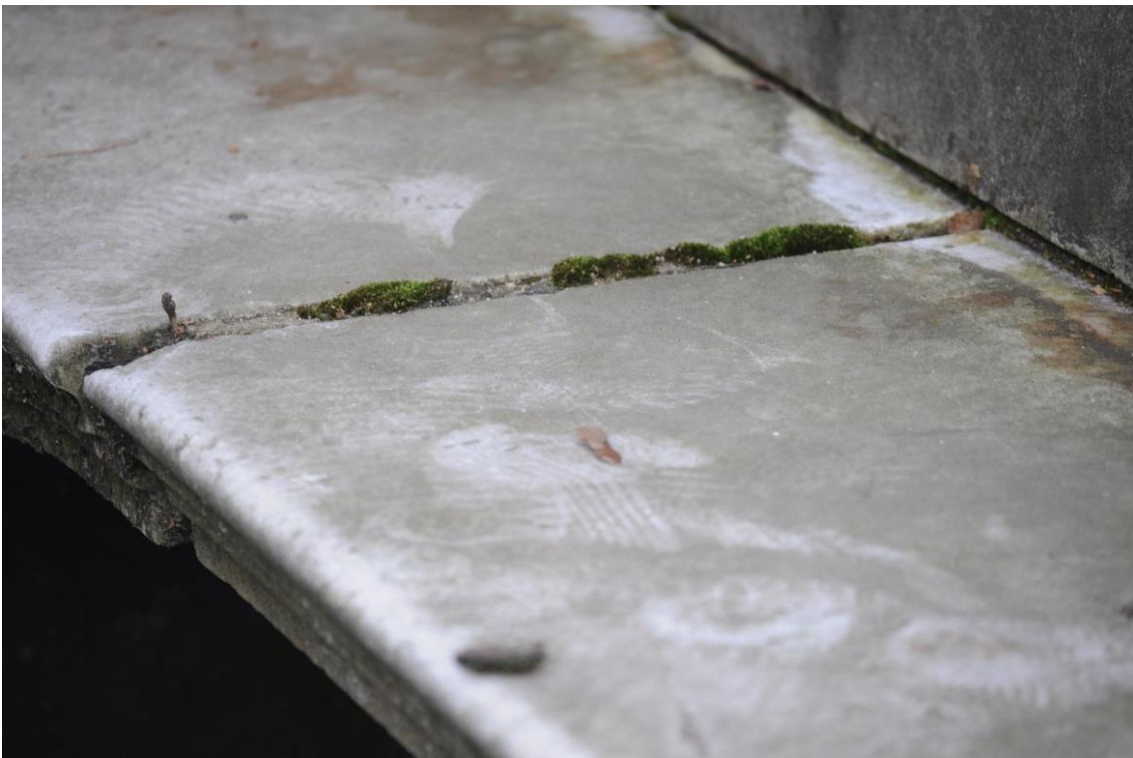
Kamienna ława z białego marmuru.

Widoczne ubytki formy rzeźbiarskiej oraz ubytki spoinowania kamienia.

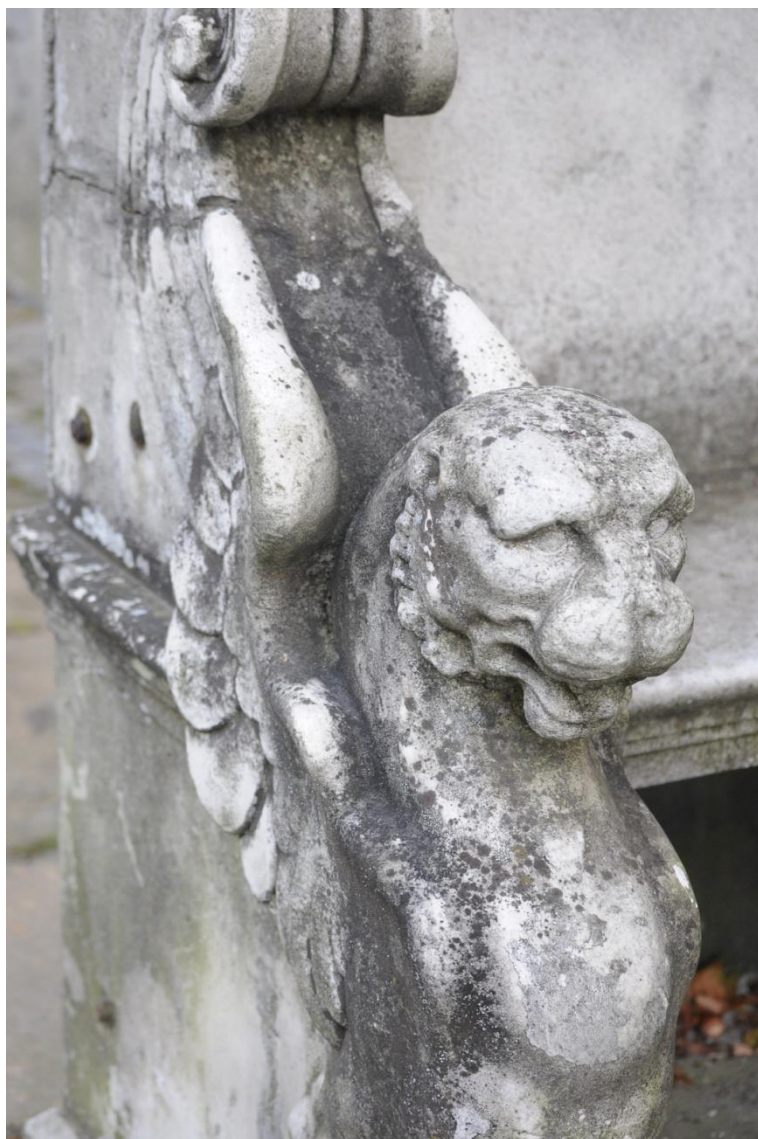
Kamienna ława z białego marmuru.

Widoczna czarna patyna na powierzchni kamienia oraz uszkodzenia powierzchni marmuru.

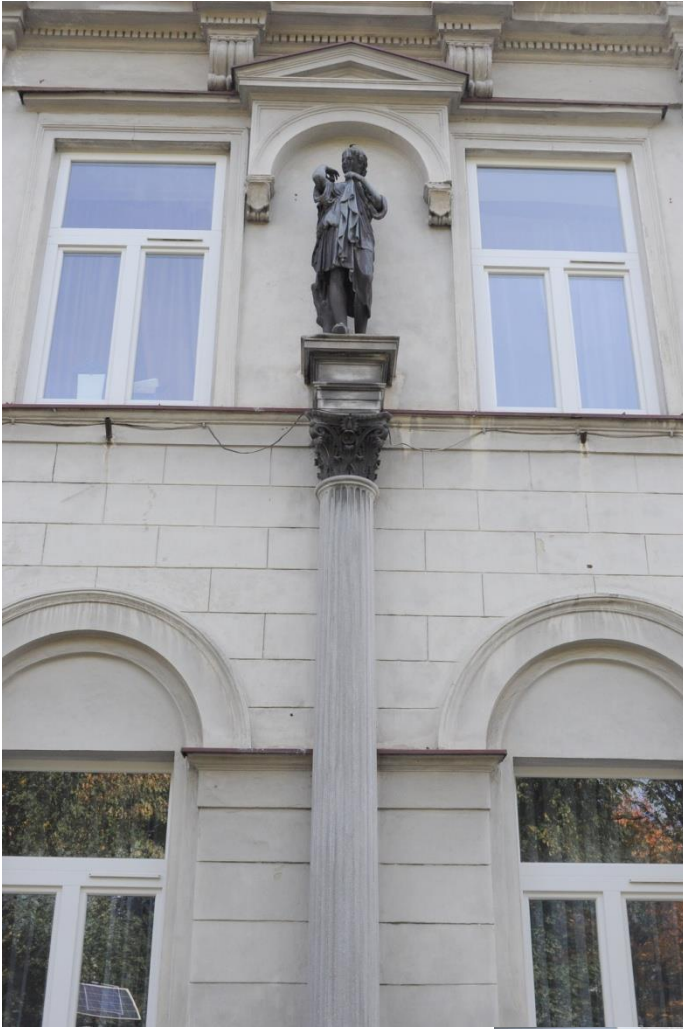
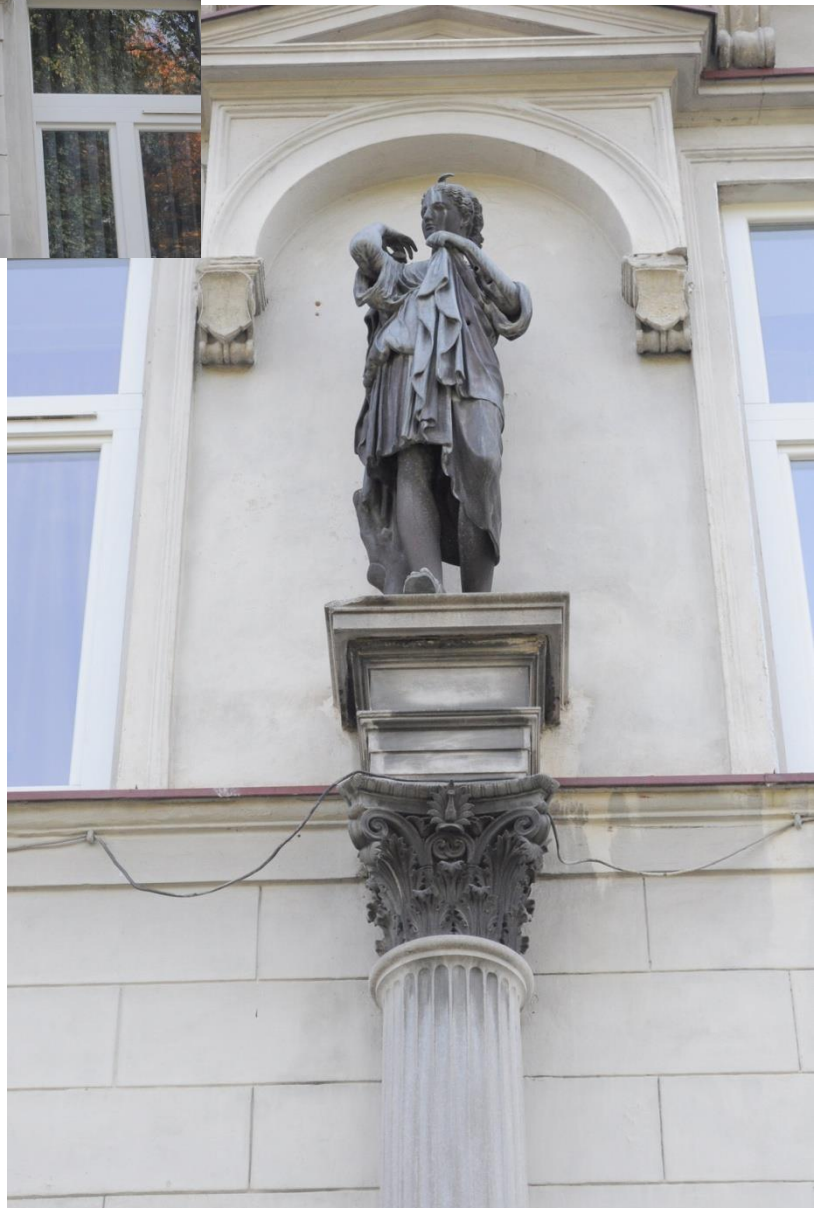
Kamienna kolumna wraz z figurą.

Widoczne silne zabrudzenia powierzchni kamienia (głowica kolumny).

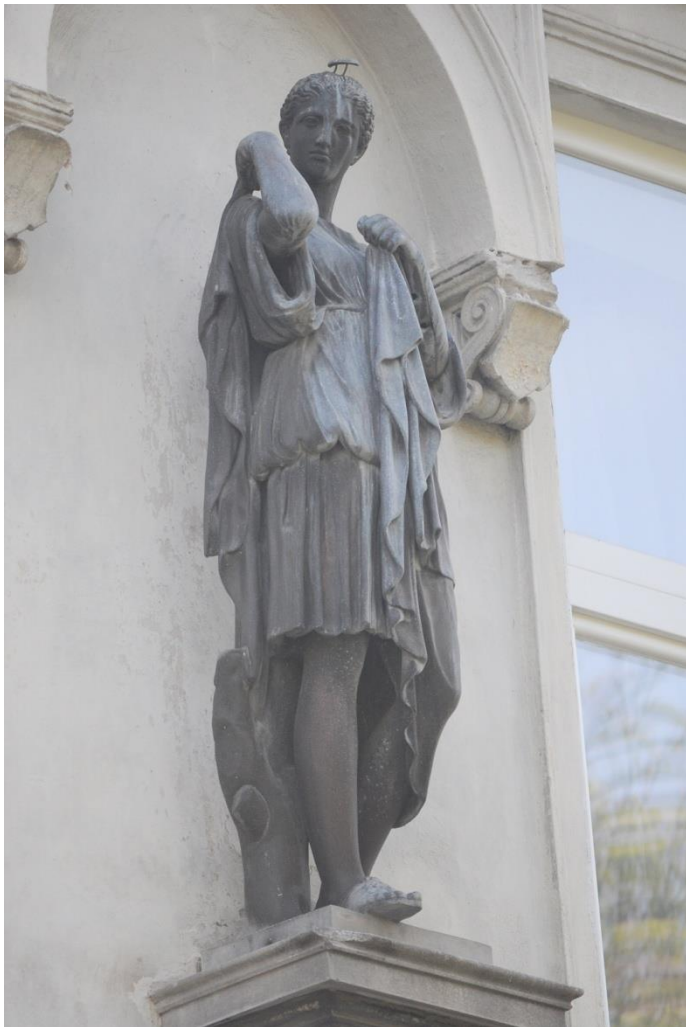
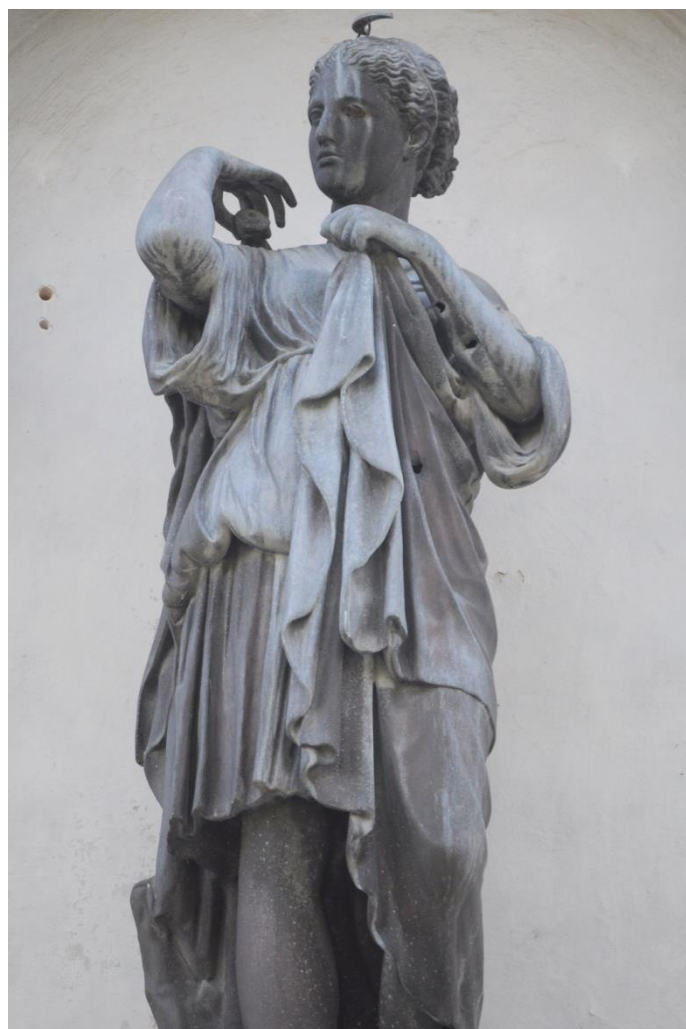
Kamienna kolumna wraz z figurą.

Widoczne silne zabrudzenia powierzchni rzeźby.

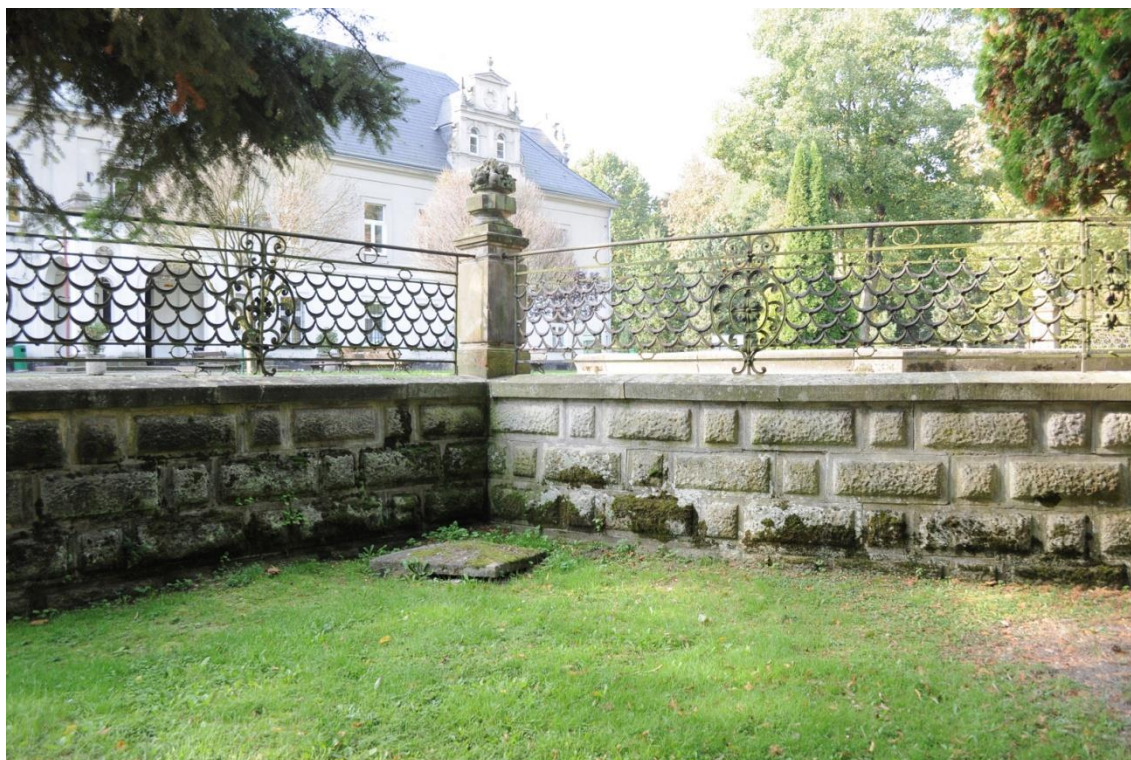
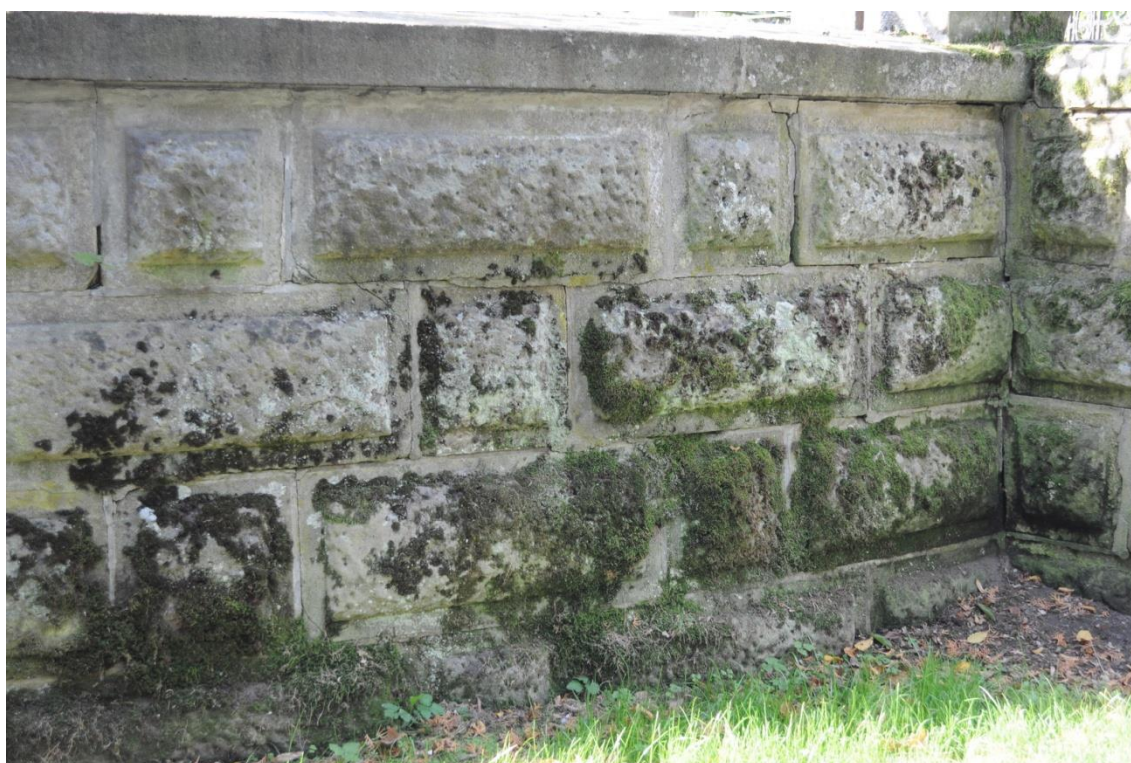
Kamienny mur ogrodzenia tarasu.

Ozdoby w formie boniowania z ciosów kamiennych. Zabrudzenia powierzchni kamienia, liczne glony i mikroorganizmy na powierzchni piaskowca.

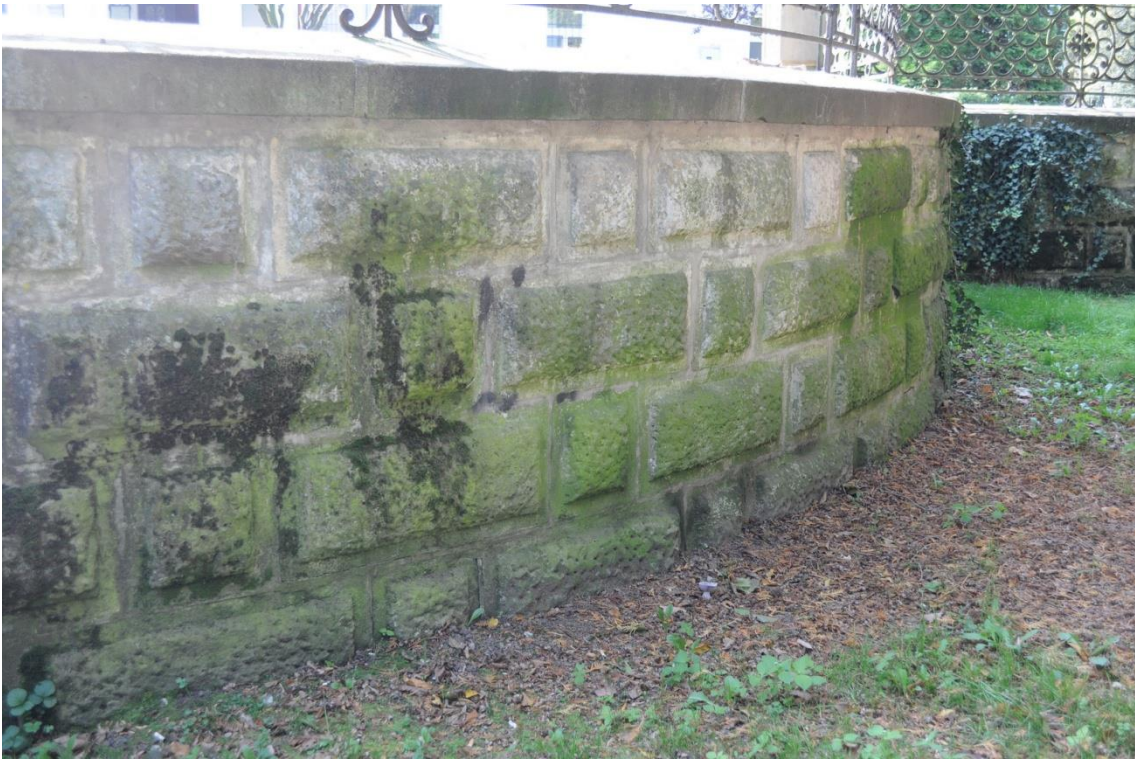
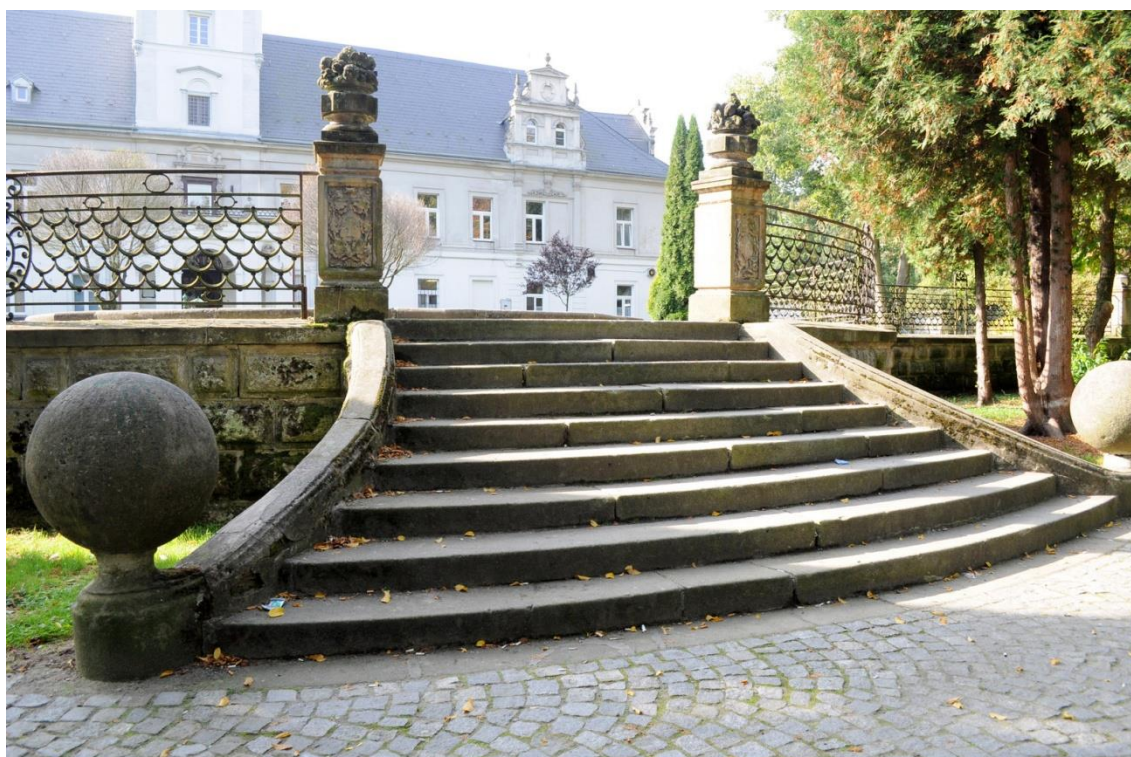
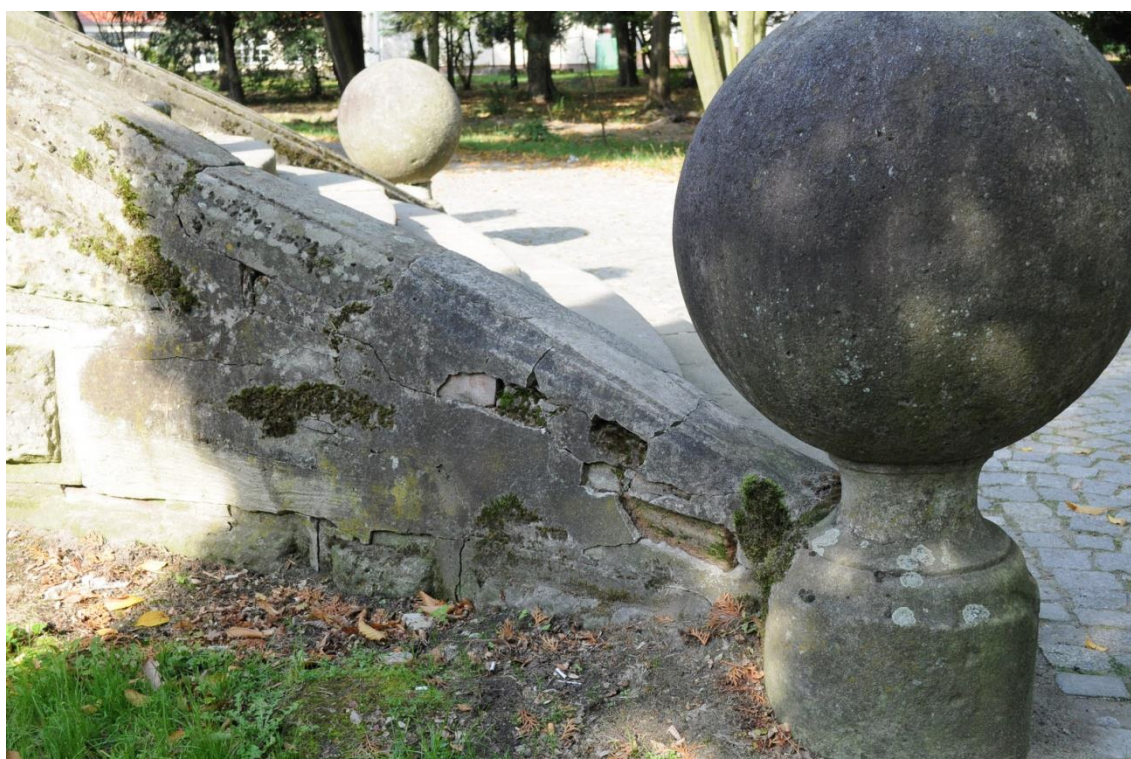
Kamienne schody tarasu.

Silne zabrudzenia powierzchni piaskowca, wtórne naprawy zaprawą cementową.

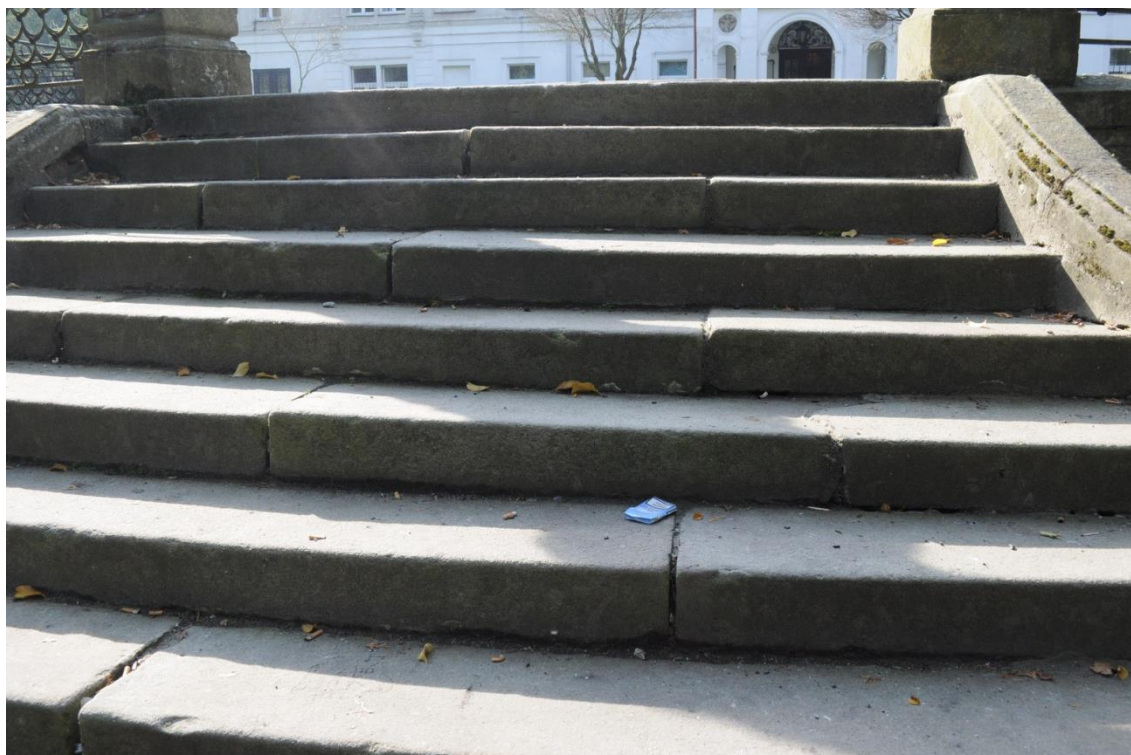
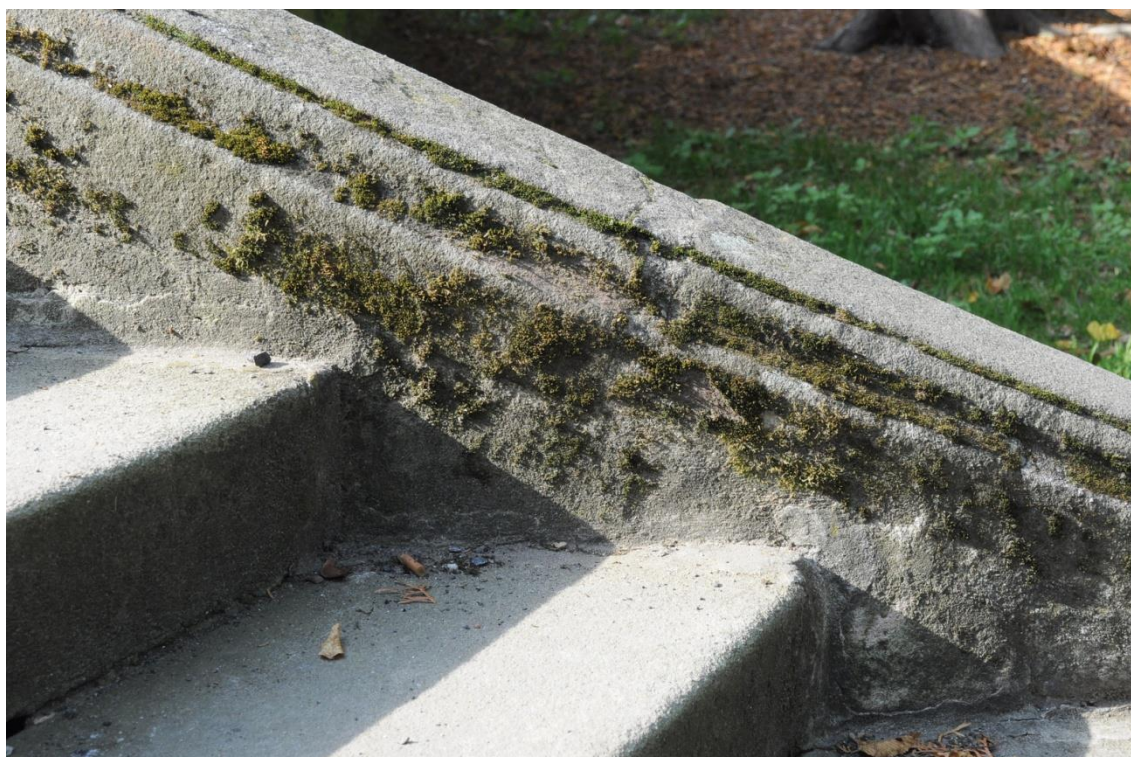
Kamienne schody tarasu.

Widoczne braki spoinowania. Glony i mikroorganizmy na powierzchni kamienia.

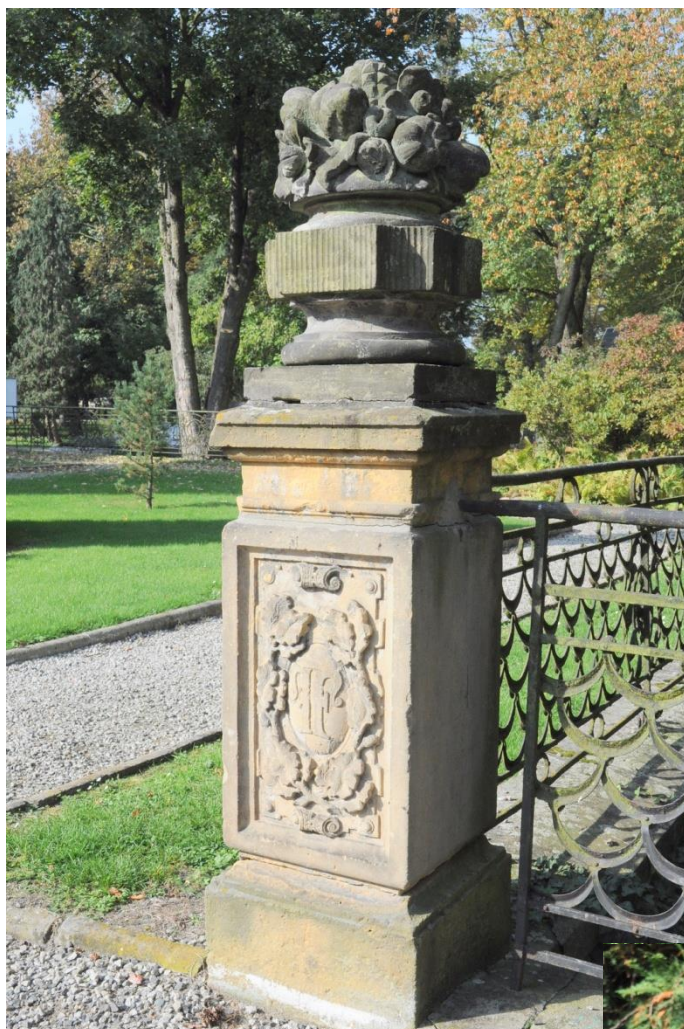
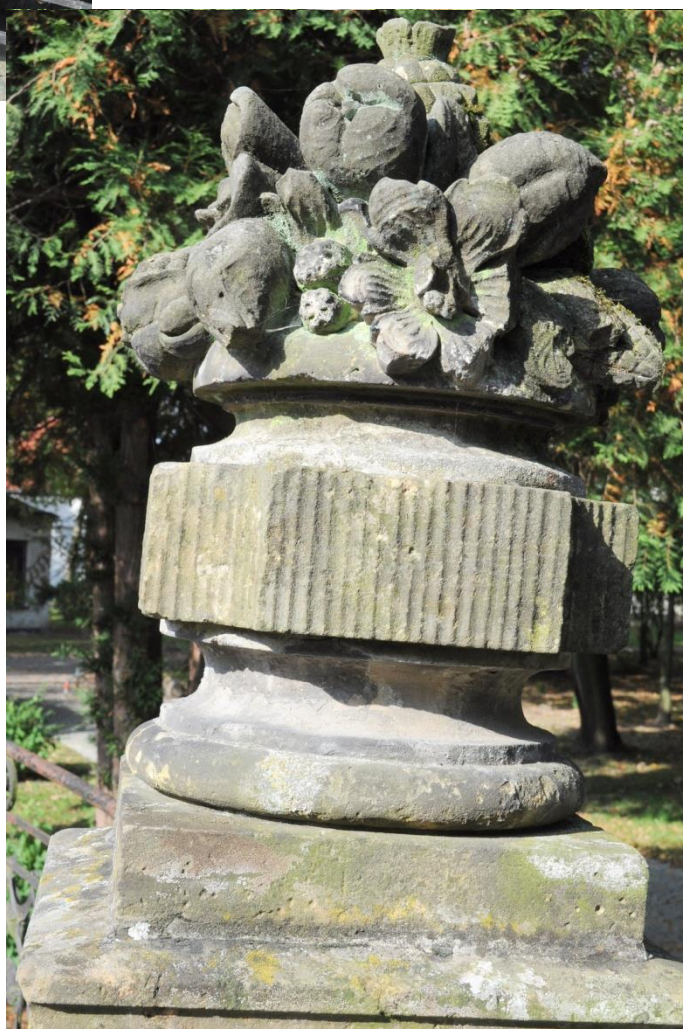
Kamienny cokół balustrady tarasu.

Widoczna patyna na powierzchni piaskowca, niewielkie ubytki formy oraz ubytki spoinowania.
