PROGRAM PRAC KONSERWATORSKICH

PROPONOWANE POSTĘPOWANIE KONSERWATORSKIE
DOTYCZĄCE FRAGMENTÓW KAMIENNEJ ARCHITEKTURY OGRODOWEJ
PAŁACU W TUŁOWICACH

SCHODY WEJŚCIOWE WRAZ Z BALUSTRADĄ OGRODZENIA,
MUREM KAMIENNYM;
FONTANNĄ,
MARMUROWA ŁAWA Z COKOŁEM I RZEŻBĄ

KONSERWATOR DZIEŁ SZTUKI
WOJCIECH KWIATEK

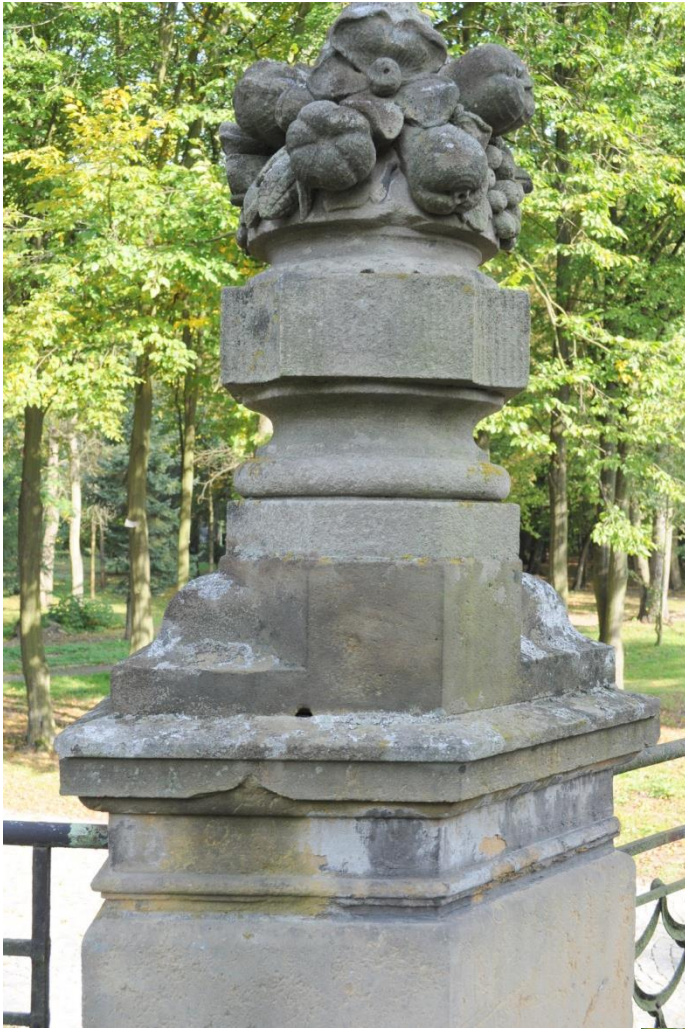
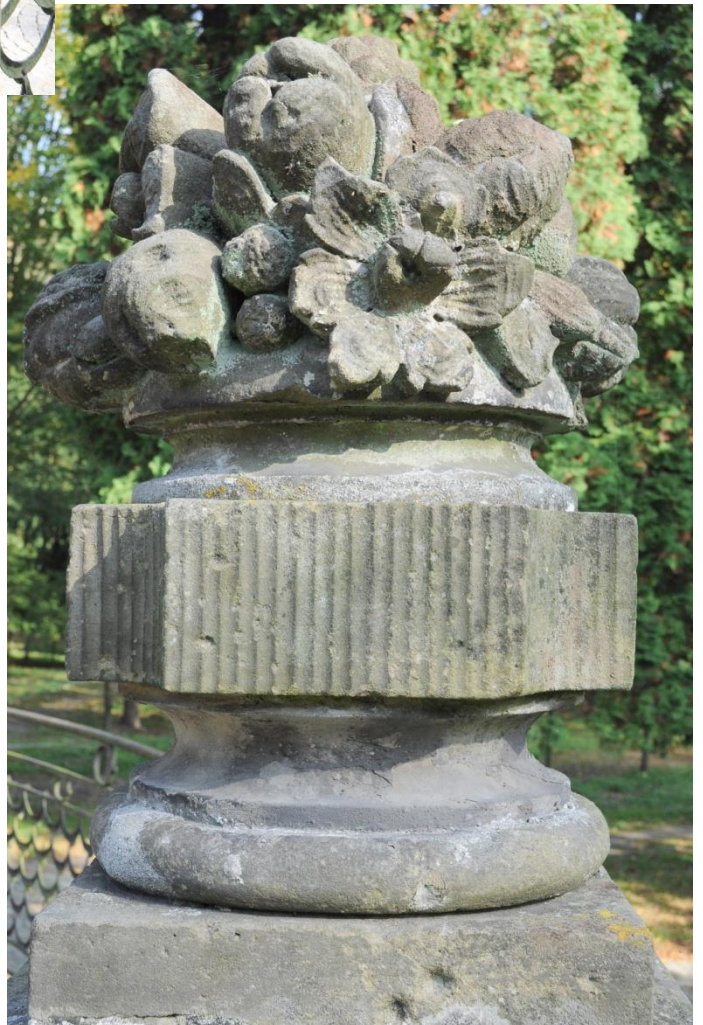
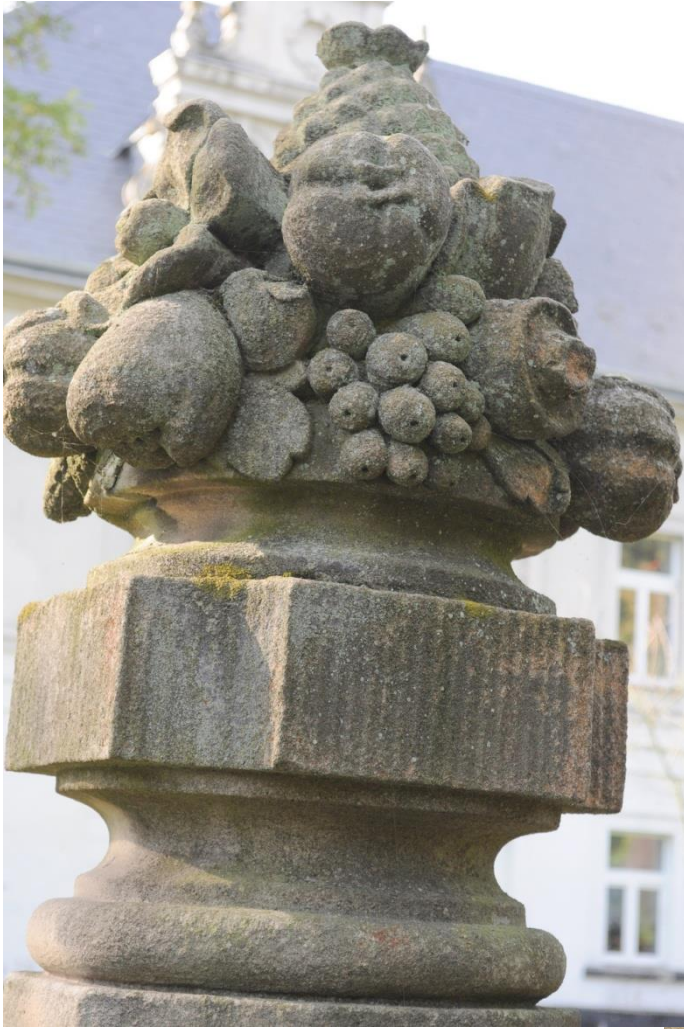
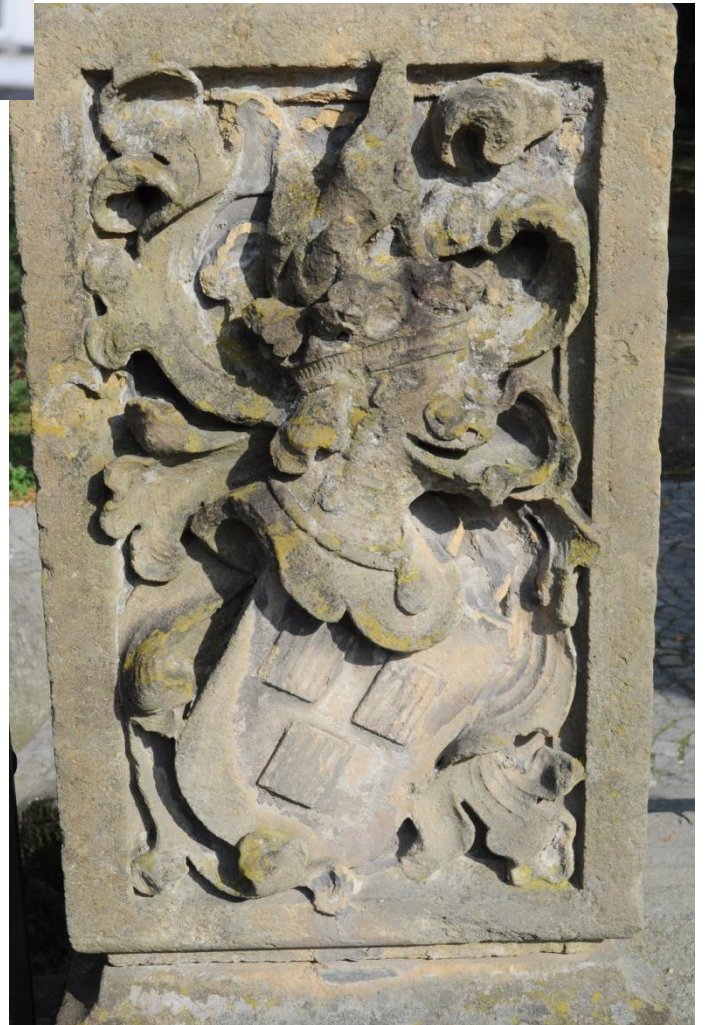
Fragment cokołu balustrady z dekoracją rzeźbiarską.

Silne zabrudzenia powierzchni piaskowca, zatarcia krawędzi formy rzeźbiarskiej.

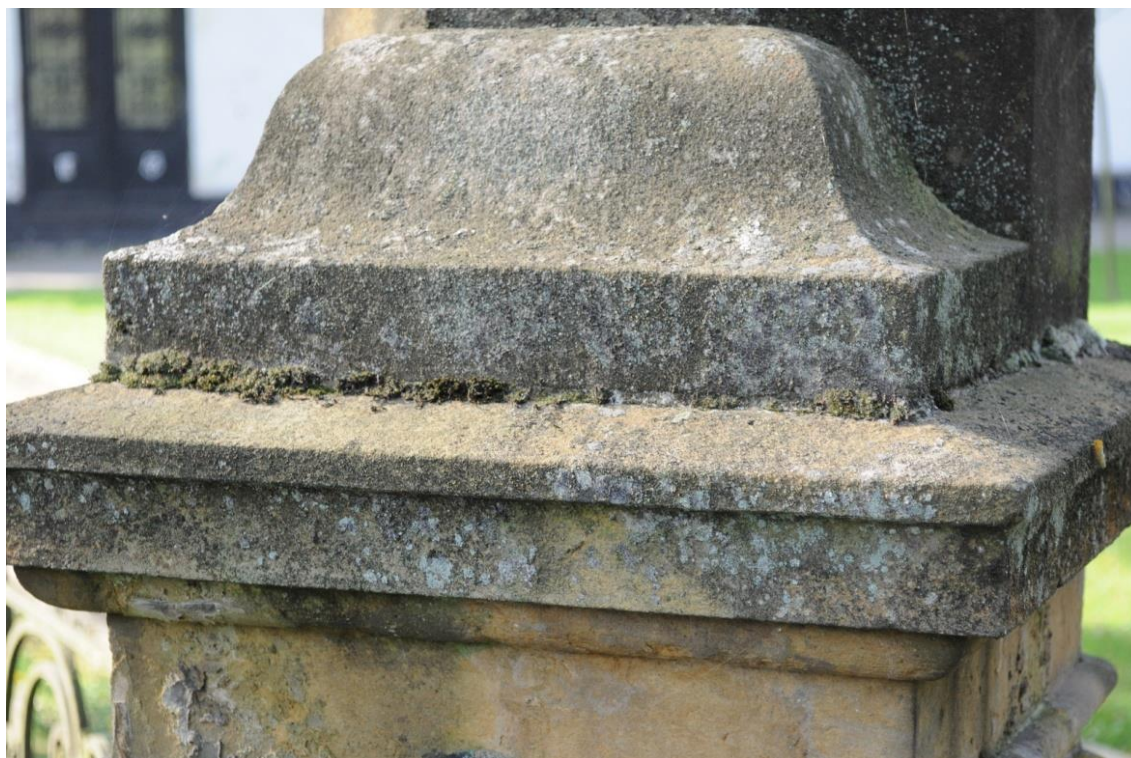
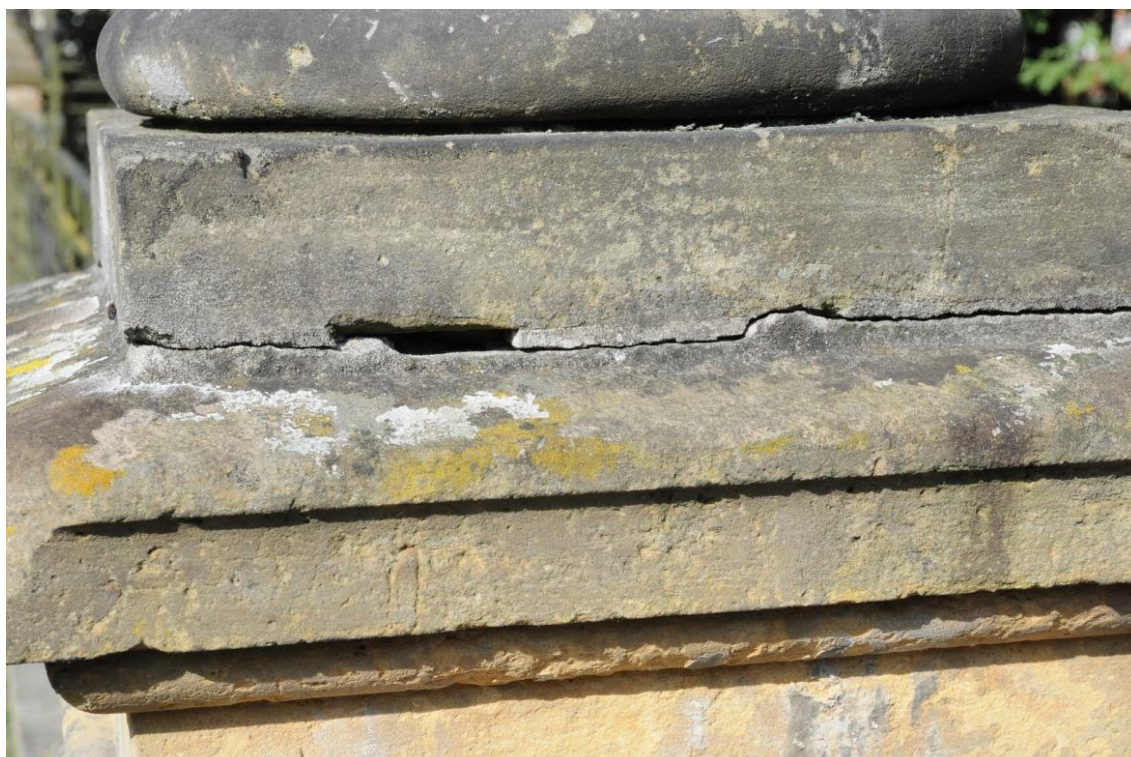
Cokół balustrady.

Ubytki spoinowania; zabrudzenia i przebarwienia na powierzchni piaskowca.

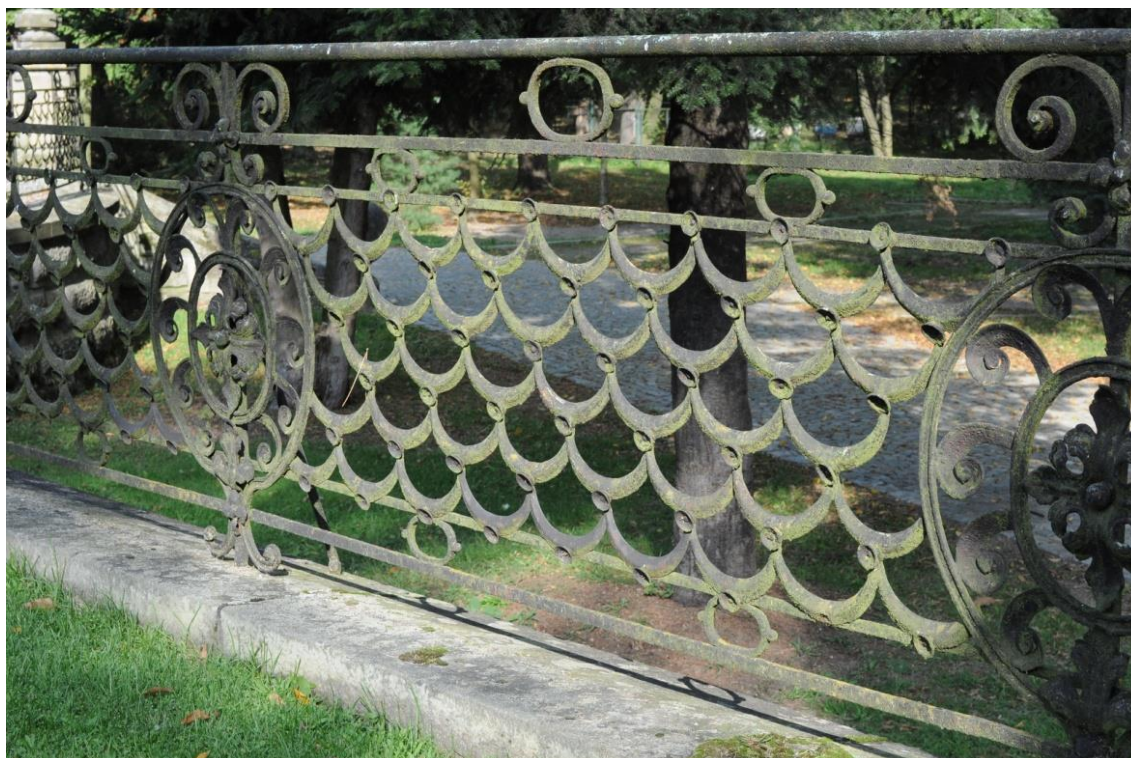
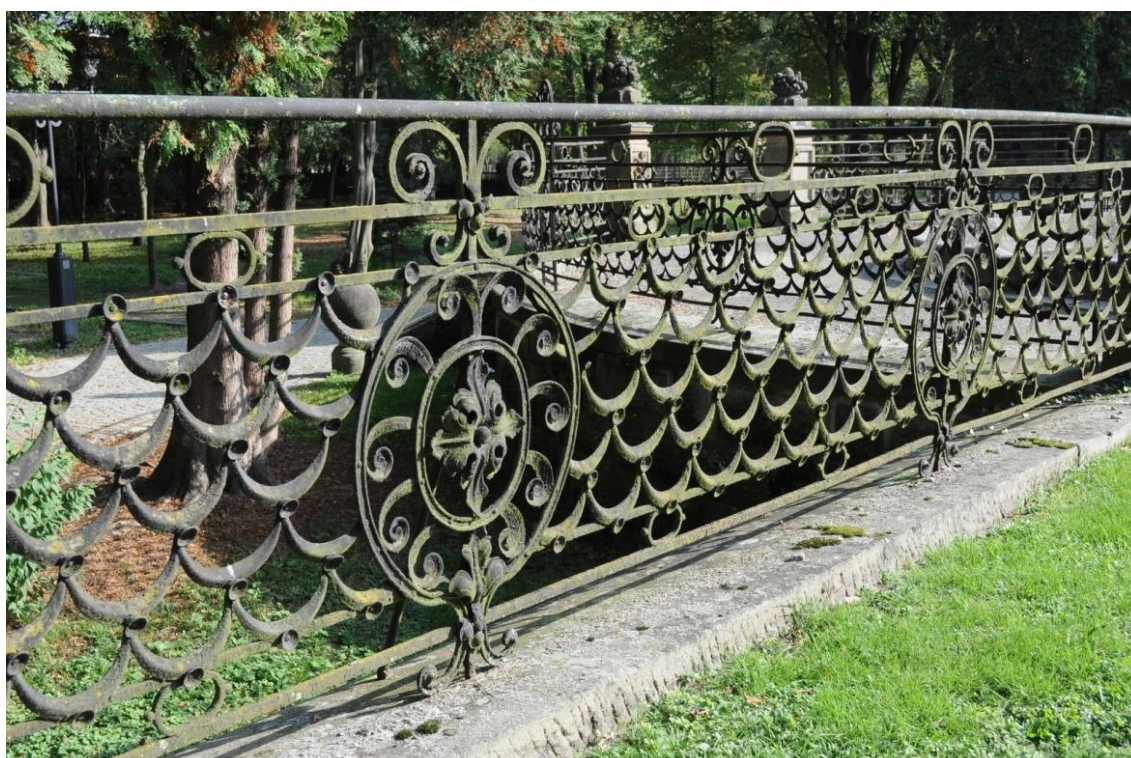
Metalowa balustrada tarasu.

Silnie spatinowana i zabrudzona powierzchnia metalu, pokryta glonami i mikroorganizmami.

Należy odczyścić powierzchnię metalowej balustrady przez wypłukanie, zabezpieczyć przez pokrycie warstwą farby o właściwościach chroniących metal przed korozją.

4. Odczyszczenie powierzchni metalu przez wypiaskowanie.
5. Zabezpieczenie antykorozyjne farbą z dodatkiem cynku
6. Usunięcie odspojonych i zdestruowanych spoin.

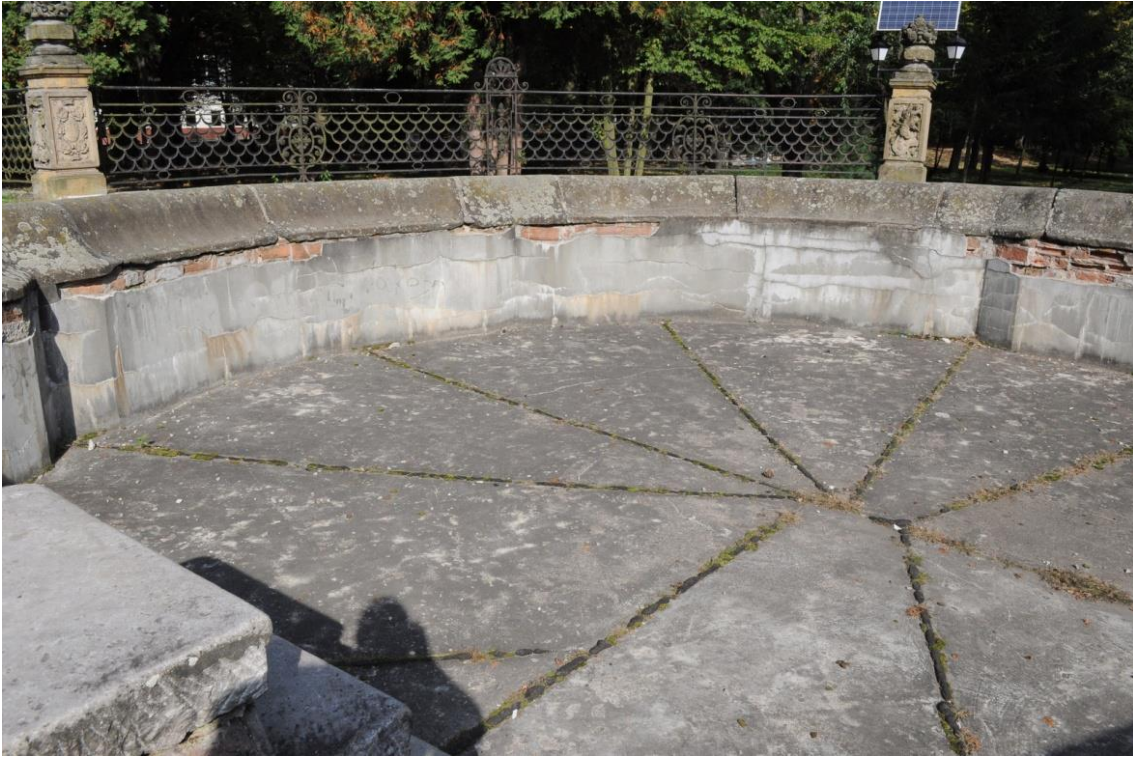
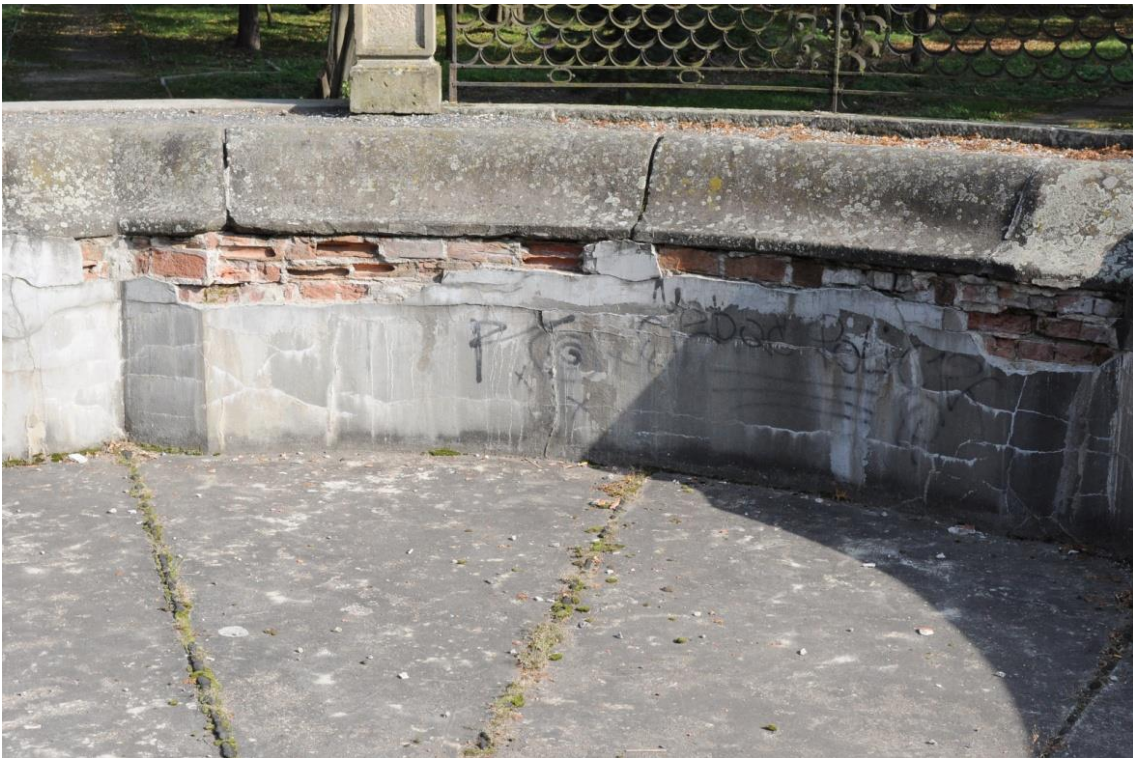
Wnętrze fontanny.

Górna krawędź wykonana z okładziny kamiennej (piaskowiec). Ściany wewnętrzne z cegły pokrytej warstwą zaprawy; widoczne zniszczenia i odspojenia zaprawy, zdestruowana cegła.

Kamienne zwieńczenie cembrowiny fontanny należy zdemontować, usunąć destrukcyjną zaprawę z wątku ceglano-cementowego, wymienić zniszczone cegły. Wykonać nową warstwę zaprawy, odczyścić i zabezpieczyć elementy z piaskowca i ponownie je zamontować.

18. Wykonanie napraw fontanny:
 - demontaż kamiennej okładziny wieńczącej cembrowinę,
 - usunięcie zdestruowanych cegieł i wymiana na nowe,
 - naprawa warstwy tynku we wnętrzu fontanny, proponuje się zastosowanie jako spoiwa białego cementu portlandzkiego (szary powoduje zasolenia kamienia dlatego wyklucza się jego użycie).

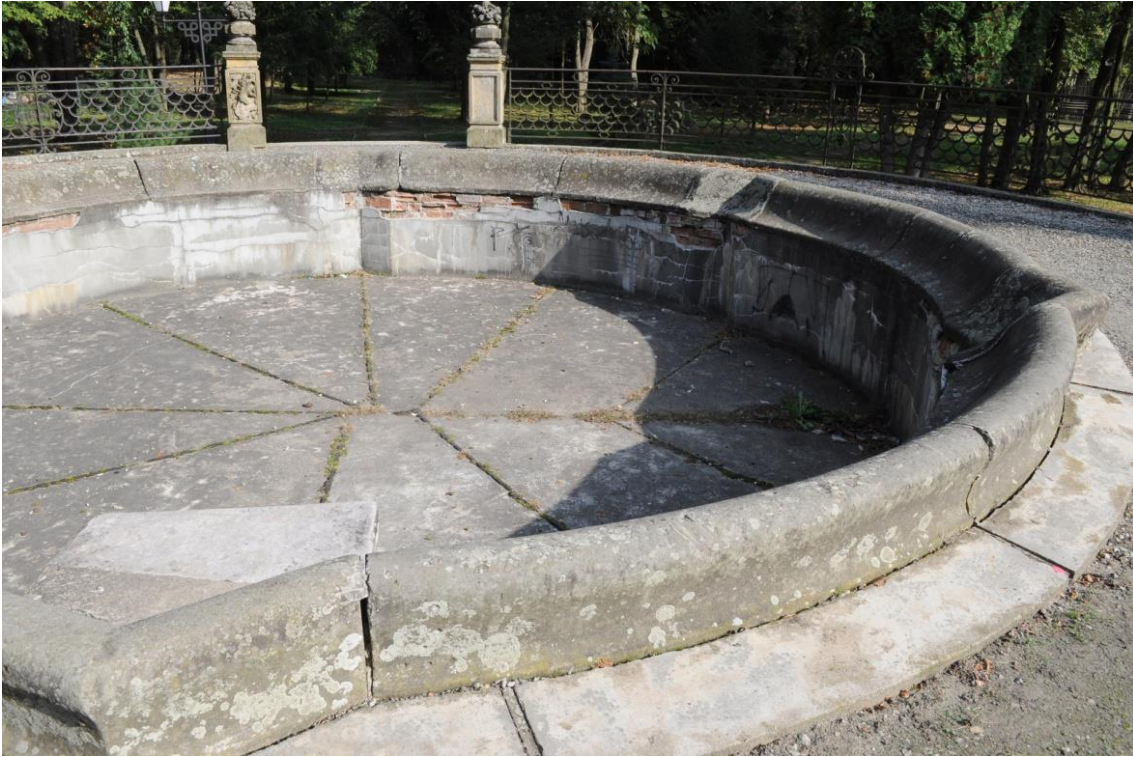
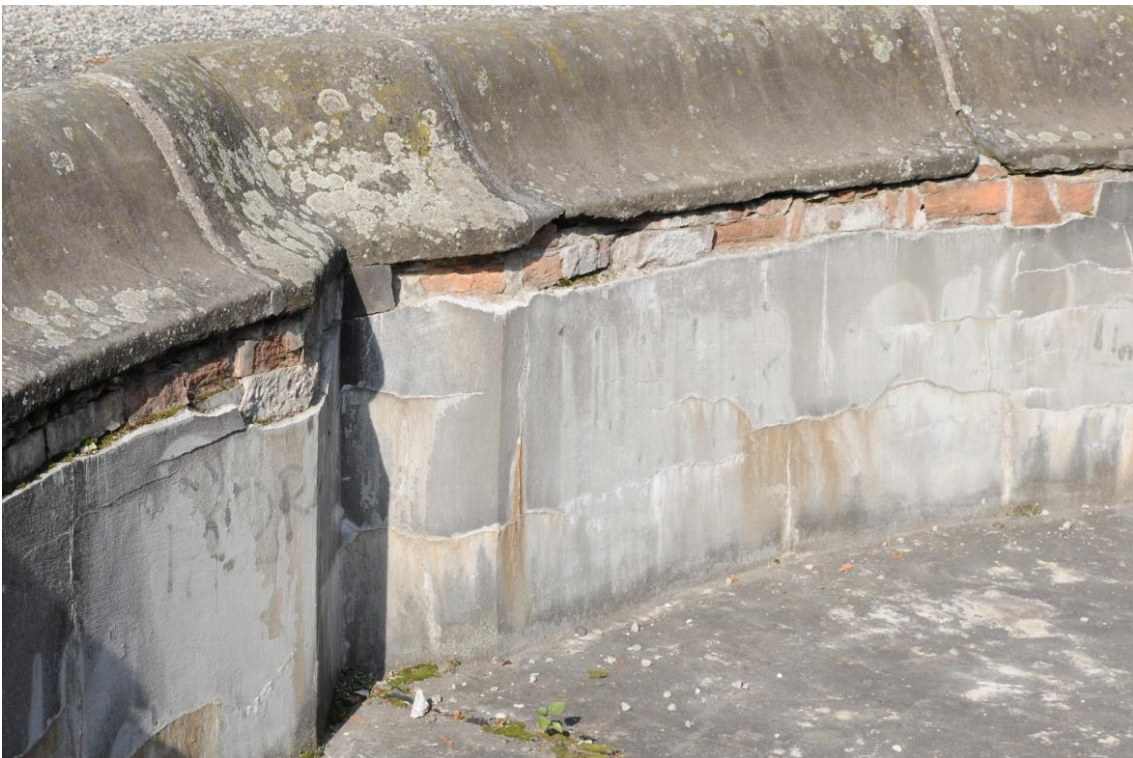
Wnętrze fontanny.

Zabrudzenia powierzchni piaskowca; ubytki spoinowania.
