PROGRAM PRAC KONSERWATORSKICH

PROPONOWANE POSTĘPOWANIE KONSERWATORSKIE
DOTYCZĄCE FRAGMENTÓW KAMIENNEJ ARCHITEKTURY OGRODOWEJ
PAŁACU W TUŁOWICACH

SCHODY WEJŚCIOWE WRAZ Z BALUSTRADĄ OGRODZENIA,
MUREM KAMIENNYM;
FONTANNĄ,
MARMUROWA ŁAWA Z COKOŁEM I RZEŻBĄ

KONSERWATOR DZIEŁ SZTUKI
WOJCIECH KWIATEK

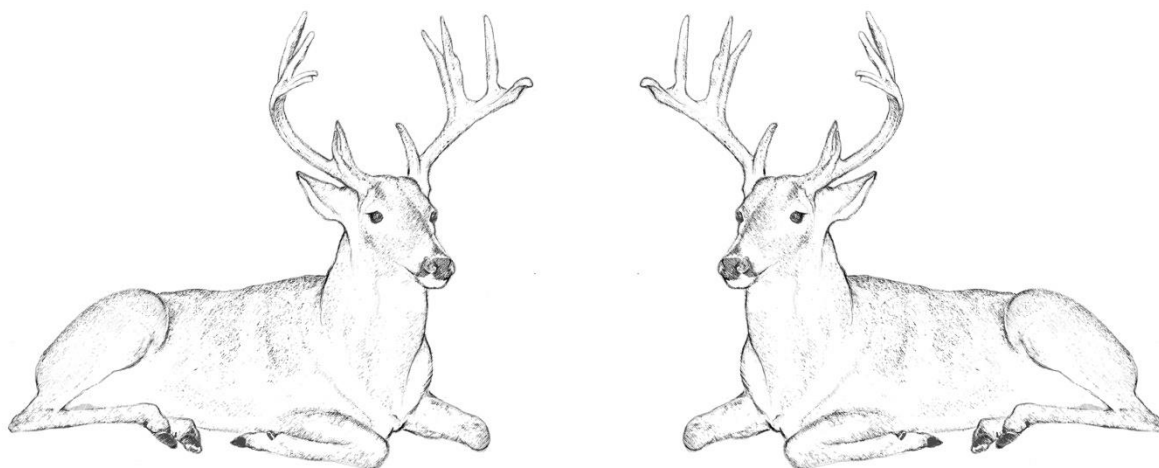
Rzeźby na cokółach bramy wejściowej (rekonstrukcja)

Rzeźby w technice odlewu z żywicy poliestrowej, wymiary 1.4 m x 0.9 m
